Diagnostic technique de l'ouvrage de Bérigo

DIAGNOSTIC

RAPPORT DE PRESENTATION

ARTELIA Ville & Transport Direction Régionale Ouest Espace bureaux Sillon de Bretagne 8 avenue des Thébaudières – CS 20232 44815 SAINT HERBLAIN CEDEX Tél. : 02 28 09 18 00 Fax : 02 40 94 80 99	N° Affaire	4-53-1947	Etabli et vérifié par				
	Date	NOVEMBRE 2017			A. LESAGE		
	Indice	A	B	C	D	E

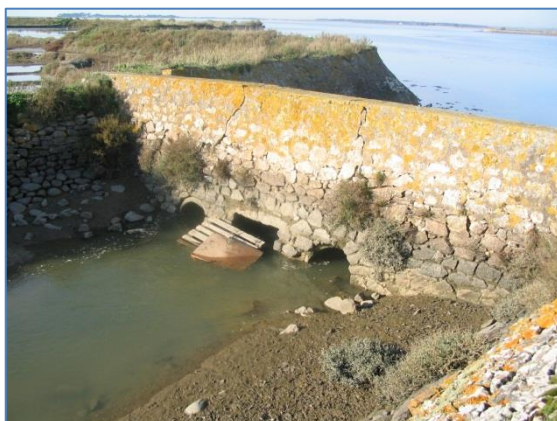
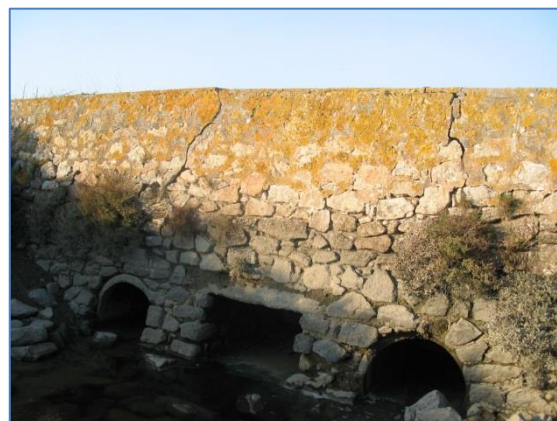
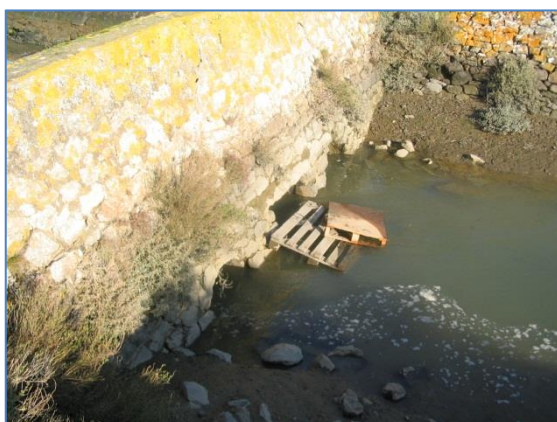
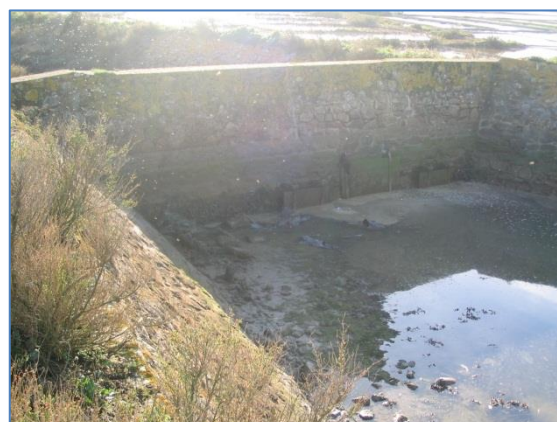
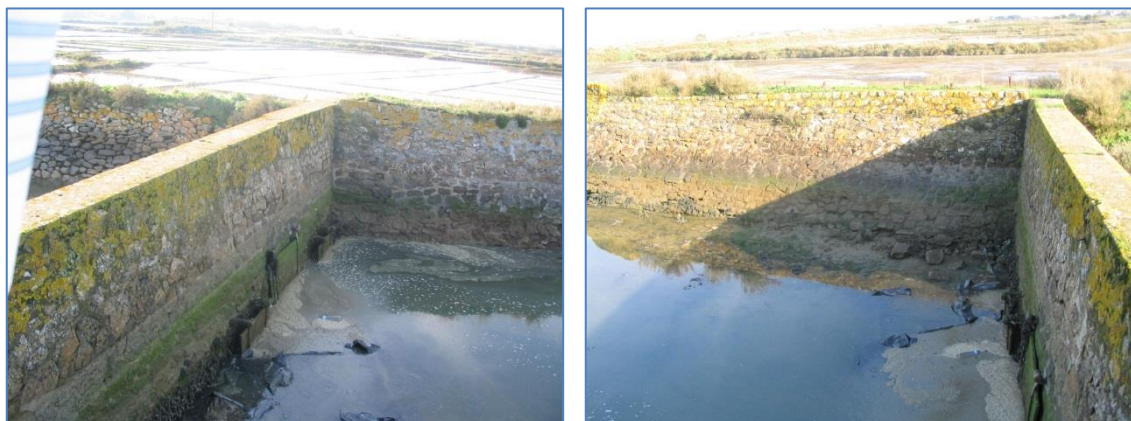
Fig. 3. Photos de l'ouvrage de Bérigo issus du diagnostic de 2008 (SOGREAH/ARTELIA – 2008)

- Deux importantes fissures traversant le mur et le fragilisant fortement. L'ouvrage ayant un rapport, de sa largeur en pied avec sa hauteur, insuffisant ;
- Les fondations ne sont pas connues, mais l'absence de radier nuit à l'étanchéité des clapets situés côté mer ;
- Côté marais, de nombreuses pierres des perrés sont tombées dans l'étier ;
- Côté mer en, rive droite, la tête du mur est déversée sur environ 15,00 m.

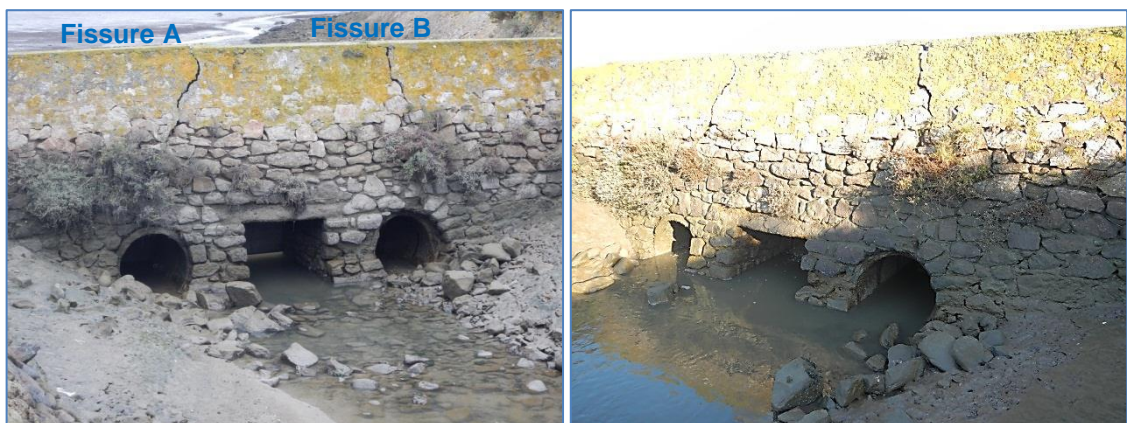
Fig. 9. Fissures (A et B) présentes sur le parement amont de l'ouvrage de Bérigo (ARTELIA - 2016)

- La présence de deux fissures (Fissures A et B) verticales dans la maçonnerie depuis la crête de l'ouvrage sur 80 à 90cm de longueur.

La largeur de ces fissures, relativement importante, varie entre 3 à 5cm.

- La reprise de la maçonnerie des parements amont et aval de l'ouvrage, à savoir du rejointoiement des parements et le traitement des fissures observées ;
- Le remplacement des clapets existants par des clapets fonctionnels et munis d'organes de manœuvre.

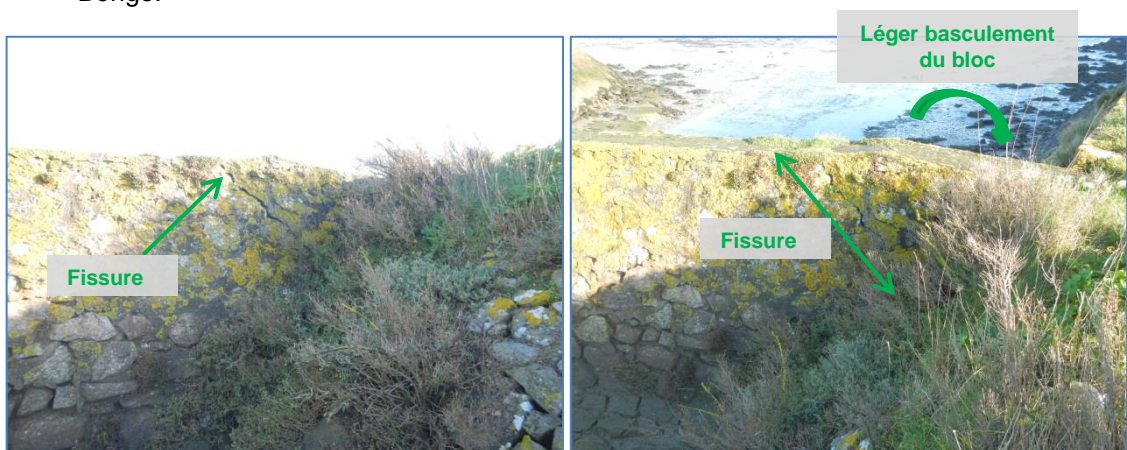
Fig. 12. Fissure C côté rive droite de l'étier (ARTELIA - 2016)

- Une autre fissure (fissure C) est présente côté amont, à l'extrémité droite de l'ouvrage. Cette fissure débute depuis la crête et se rabat obliquement vers la digue. Elle témoigne d'une instabilité (tassement ou glissement) de la digue sur laquelle repose l'ouvrage de Bérigo.

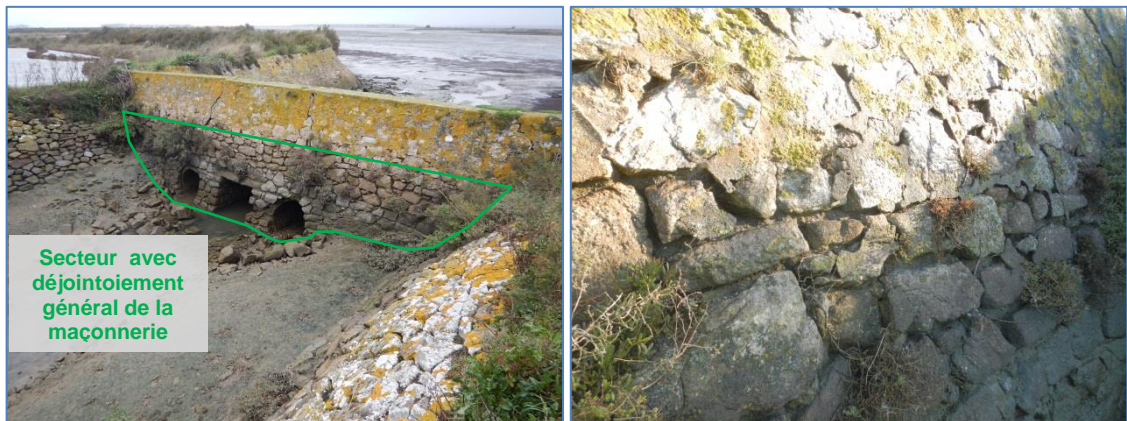
Fig. 13. Déjointoiements observés sur le parement amont de l'ouvrage de Bérigo (ARTELIA - 2016)

- Sur les premiers 2/3 de la hauteur de l'ouvrage, une dégradation générale des joints de la maçonnerie sont observés. Ce secteur est le plus soumis au marnage lié à la marée.

De la végétation est d'ailleurs observée dans les lacunes entre la maçonnerie.

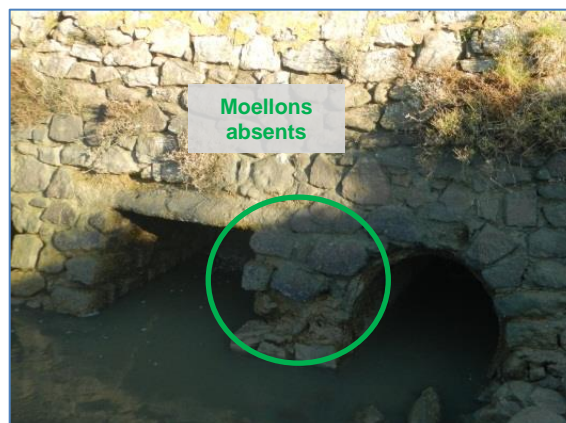
Fig. 14. Pile dégradée sur le parement amont de l'ouvrage de Bérigo (ARTELIA - 2016)

- Enfin la pile située coté rive droite de l'étier entre la buse DN800 et le dalot central est déstructurée avec un manque de moellons.

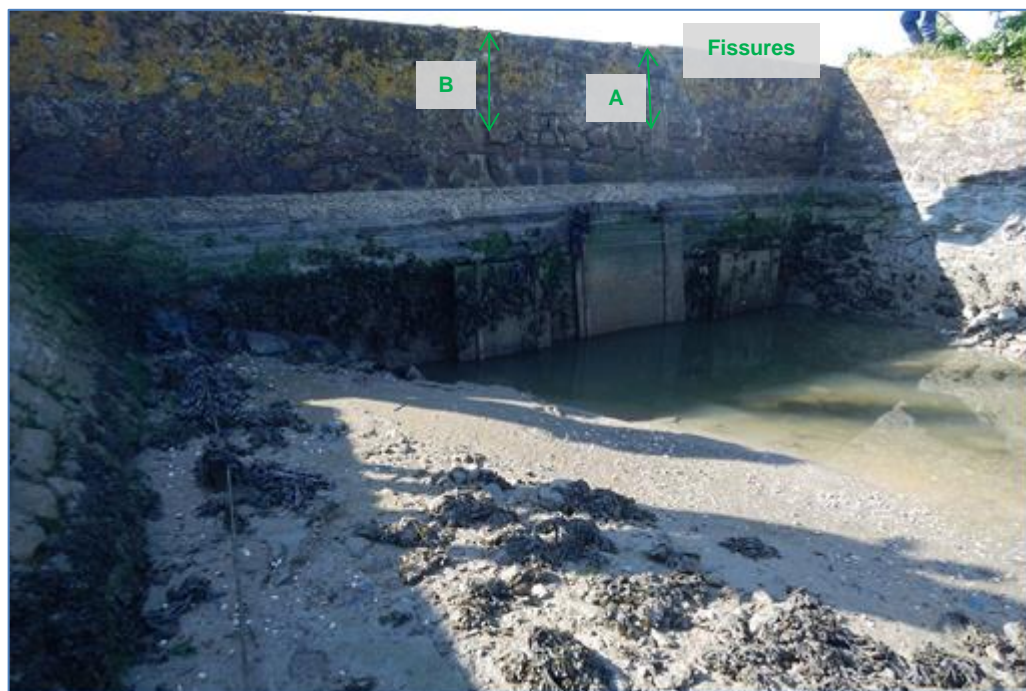
Fig. 16. *Fissures (A et B) sur le parement aval de l'ouvrage de Bérigo (ARTELIA - 2016)*

Les fissures observées (A et B) sur le parement amont sont également observables sur le parement aval mais dans des proportions moins importantes.

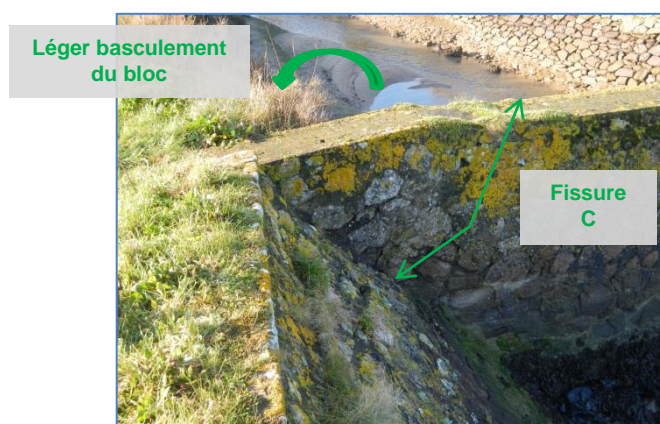
Fig. 17. *Fissure C en rive droite sur le parement aval de l'ouvrage de Bérigo (ARTELIA - 2016)*

La fissure C observée côté amont est également visible côté aval.

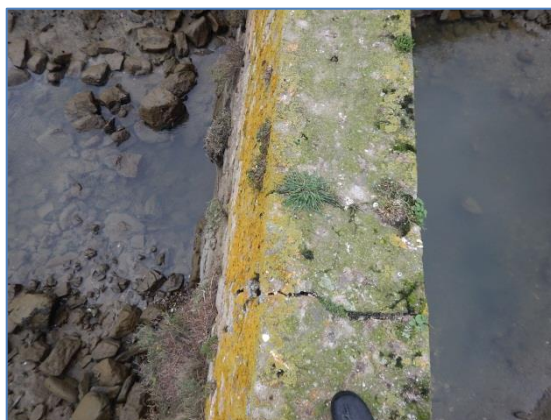
Fig. 18. *Fissure C en crête de l'ouvrage de Bérigo (ARTELIA - 2016)*

Sur la crête, la fissure C est également observable, traversant toute la largeur de la crête.

Notons que le point haut à 3.88m IGN69 présent en rive droite provient du rehaussement local lié à la fissure C et au basculement observé vers l'extérieur.

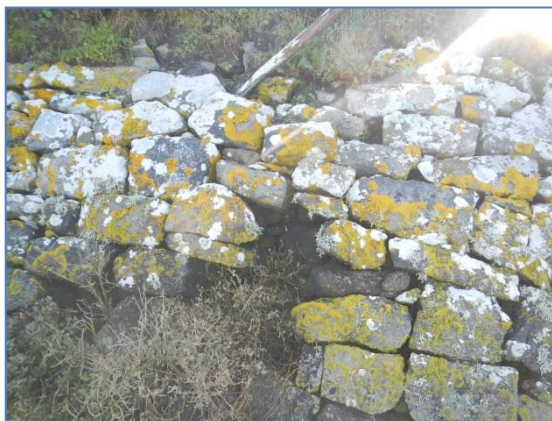
Fig. 20. *Exemple de lacune observée sur le parement en pierres sèches des berges de l'étier de Bérigo (ARTELIA – 2016)*

Localement le parement présente des dégradations caractérisées majoritairement par des lacunes de pierres sèches.

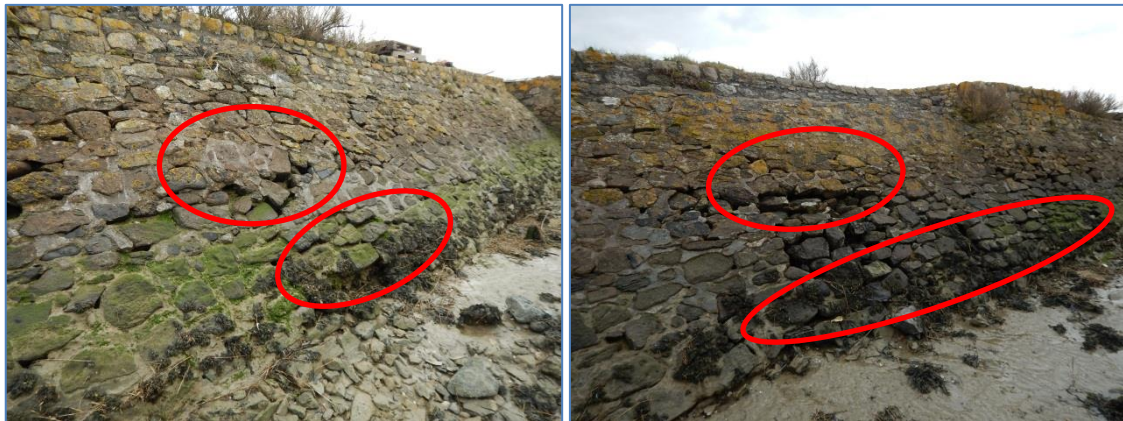
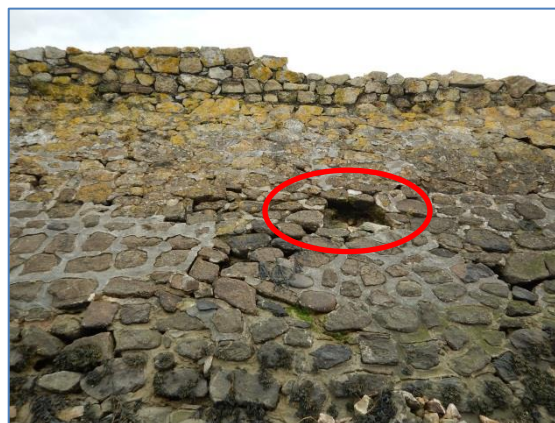
Fig. 22. *Désordres sur le parement de la digue marine en rive droite dans le prolongement de l'ouvrage de Bérigo (ARTELIA – 2016)*

La digue marine est constituée d'un talus en argile protégé côté traict du Croisic par un parement maçonné. Le tronçon situé en rive droite dans le prolongement de l'étier de Bérigo présente des signes sérieux de désordres sur le parement mais également en crête.

Les désordres observés sur le parement sont liés à l'action mécanique de la houle qui engendre des contraintes importantes sur le parement. Cette érosion de l'assise du parement maçonné engendre la désolidarisation progressive des moellons.

Ces désordres sont principalement observés sur le tronçon de digue, en rive droite, s'étendant vers l'Est de l'ouvrage de Bérigo.

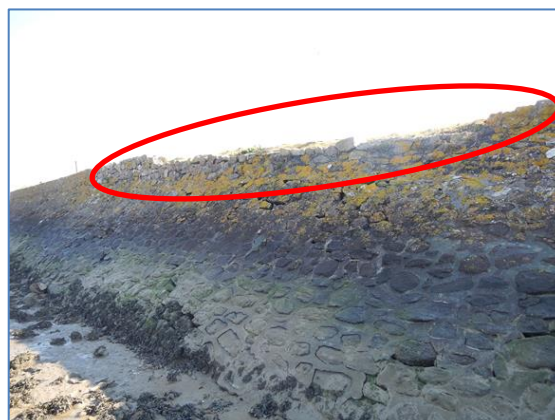
Fig. 23. *Dégradations en crête de la digue marine en rive droite dans le prolongement de l'ouvrage de Bérigo (ARTELIA – 2016)*

En plus des contraintes mécaniques de la houle, les dégradations observées en haut du parement et sur la rehausse maçonnée sont également liées à la morphologie globale de la digue. En effet ces secteurs se caractérisent par une largeur en crête réduite et présentant un dévers en direction des marais. Le parement coté marais est également très raide avec des signes de glissement.

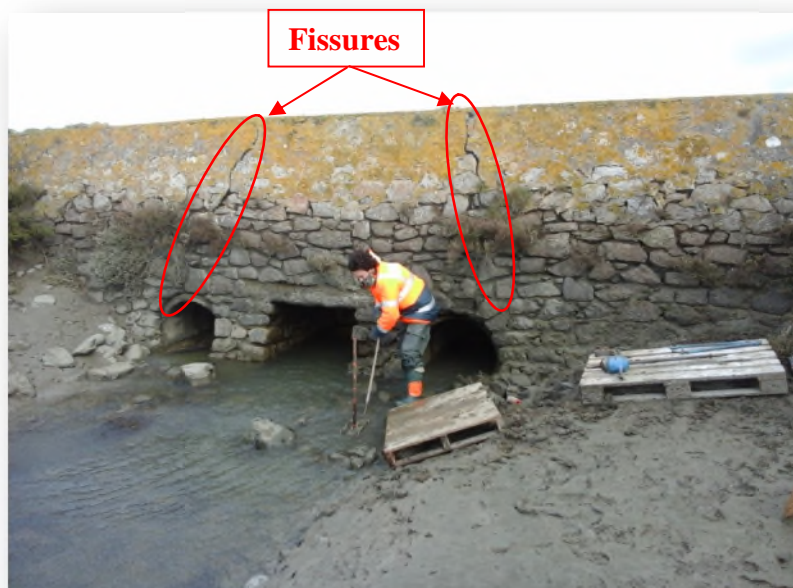
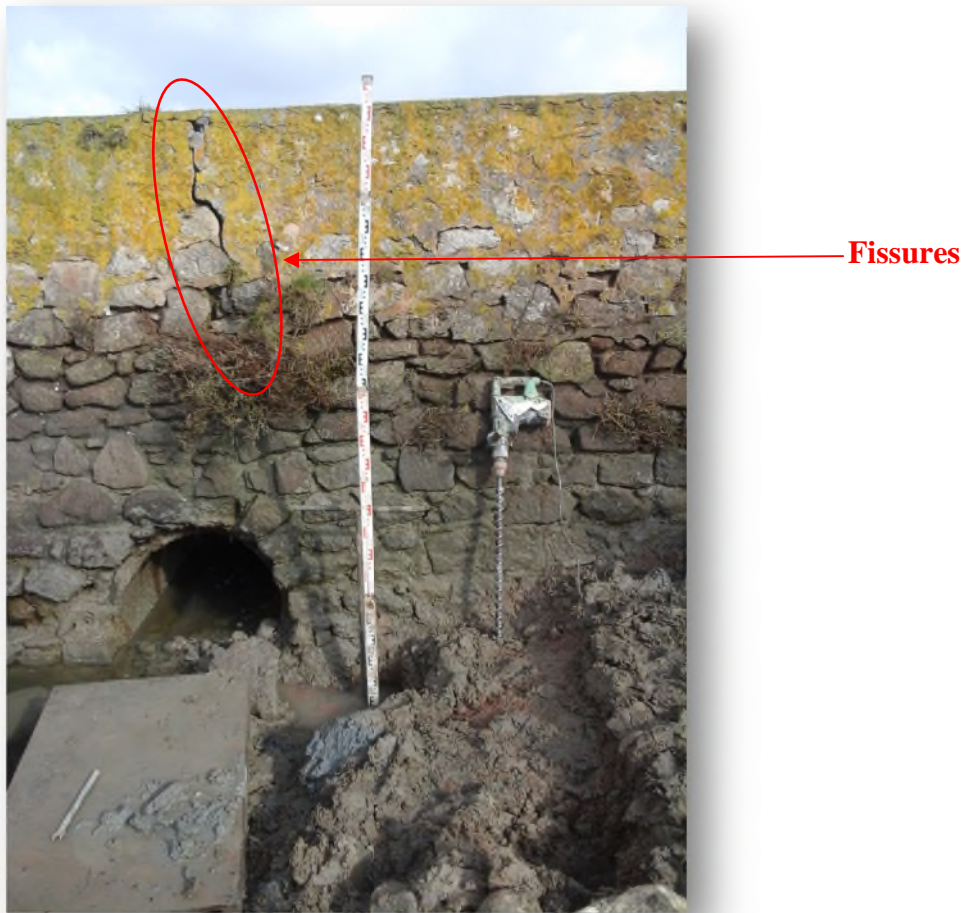
En amont (côté étier), deux fissures subverticales d'ouverture centimétrique affectent l'ouvrage en tête au-dessus des buses circulaires. Elles ne sont apparemment pas totalement traversantes à priori puisque l'on ne les retrouve pas sur la face Nord (côté aval – Grand Traict) :

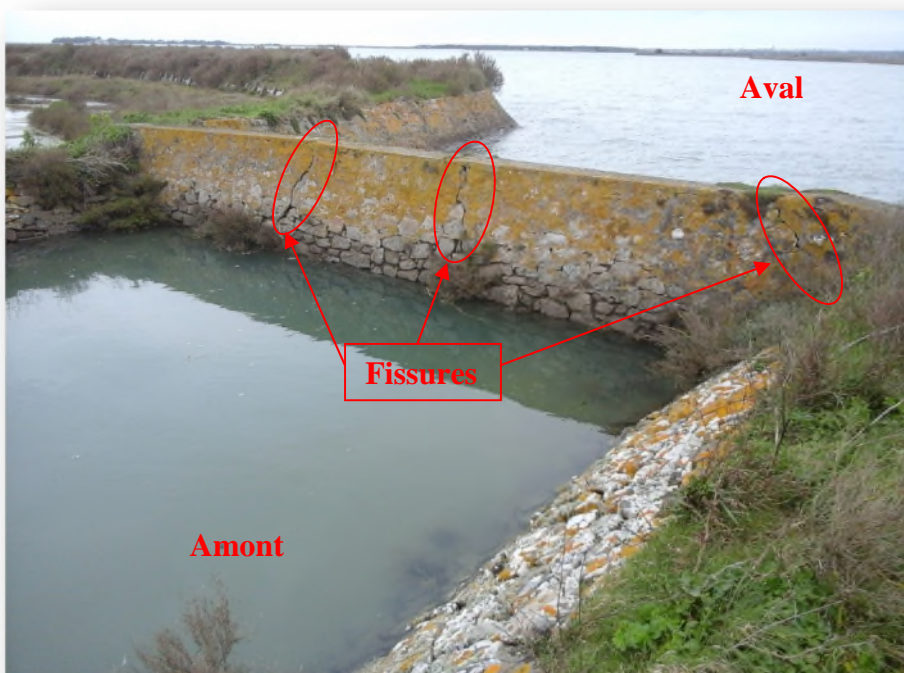
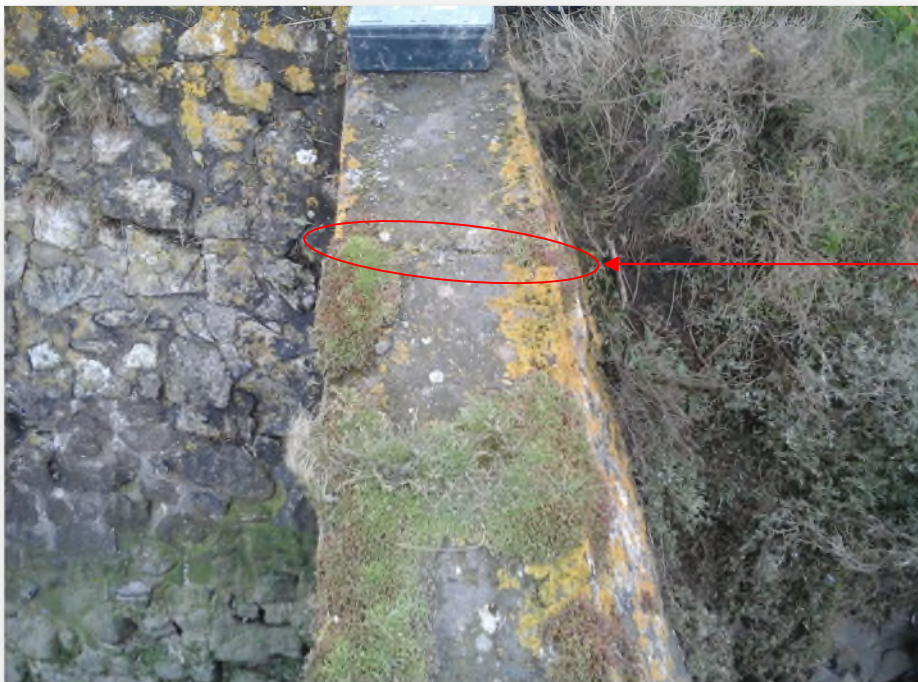
Une fissuration centimétrique, en diagonale et visiblement traversante affecte l'ouvrage en tête sur son côté Est.

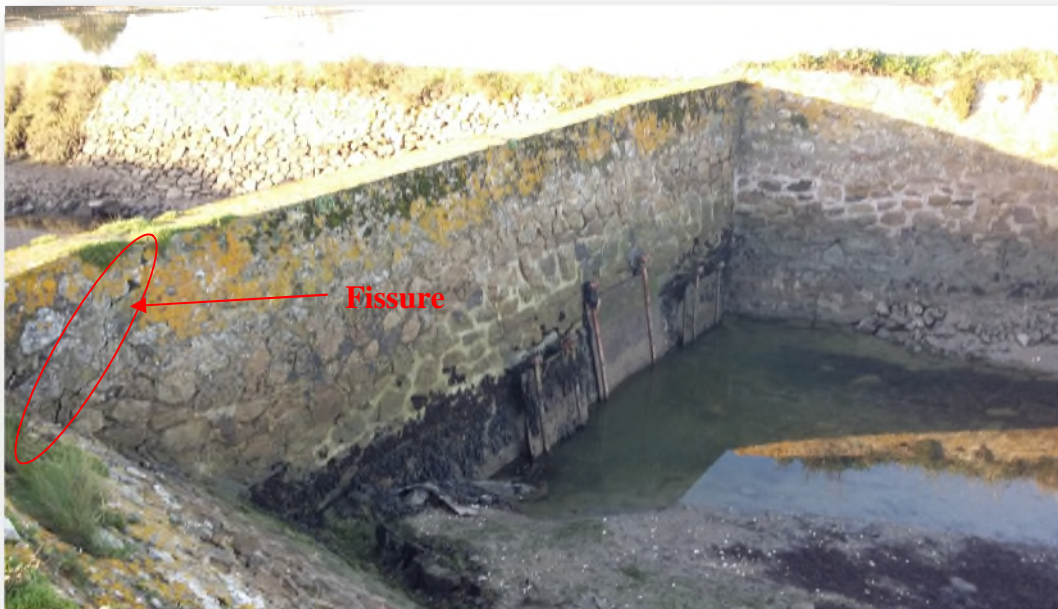
On note de nombreux éléments manquants dans le parement, éboulés en pied de talus dans l'étier, aussi bien à l'amont qu'à l'aval de l'ouvrage.

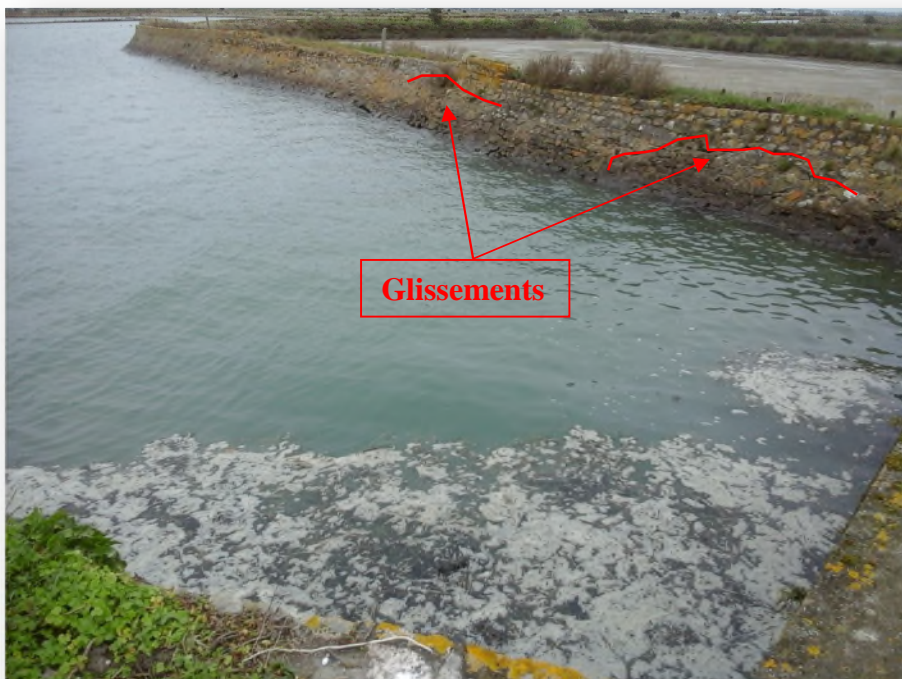
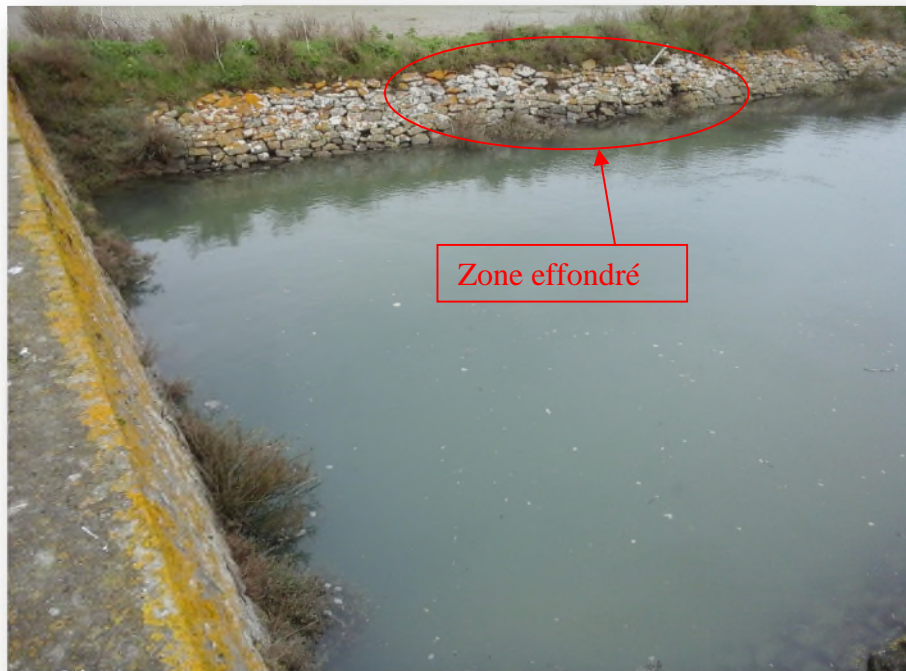
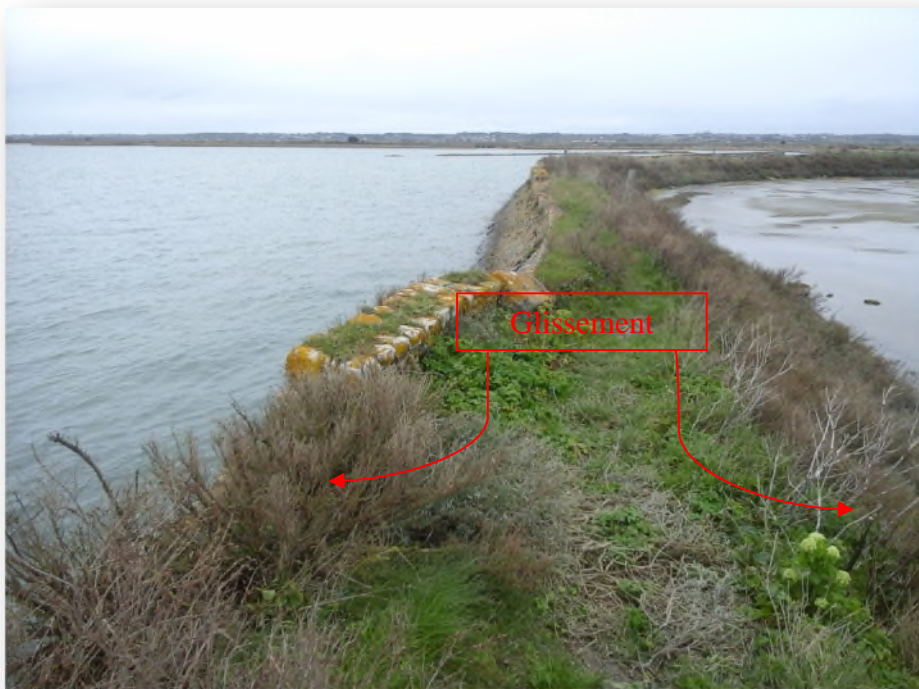
Par ailleurs, la digue aval côté Est est affectée de départ de glissements sur ses deux côtés (Grand Traict et salants), ou de zone fortement dégradée (effondrement) côté Ouest :
