# Demande d'examen au cas par cas préalable à la réalisation éventuelle d'une évaluation environnementale

Conversion et extension de la station d'épuration de Savenay à 11500 EH

**COMMUNAUTE DE COMMUNES ESTUAIRE ET SILLON**  
**ETUDE DE FAISABILITE VISANT A AMELIORER LE FONCTIONNEMENT DU SYSTEME D'ASSAINISSEMENT DE LA**  
**COMMUNE DE SAVENAY – PHASE 5 – ETUDE DETAILLE DE LA SOLUTION RETENUE**

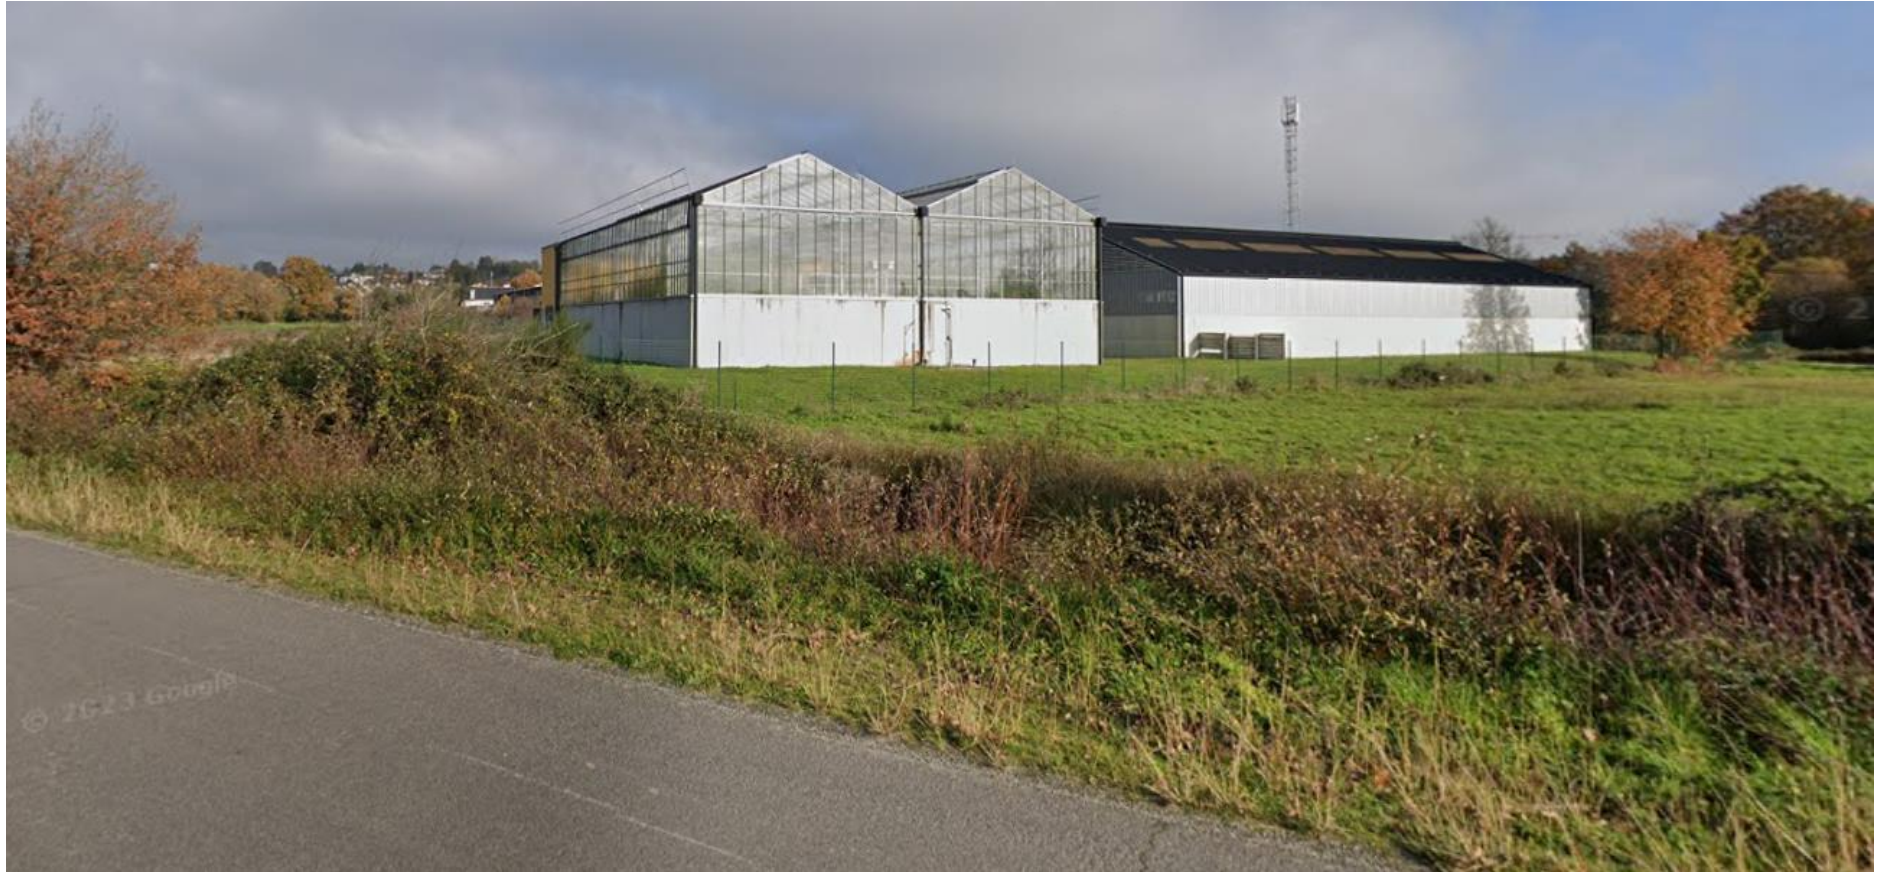
Point de rejet  
au ruisseau du  
Goulet

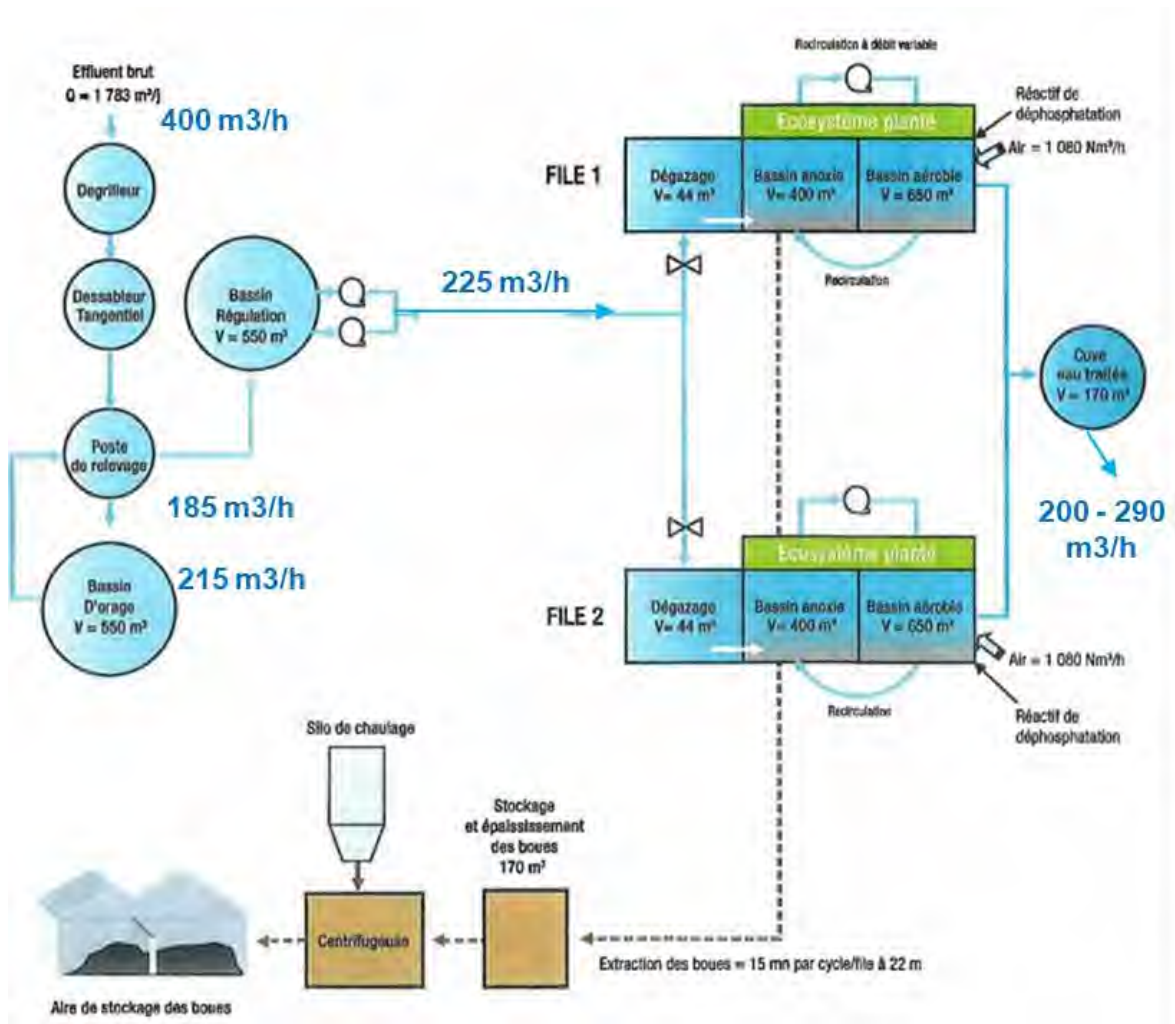
Figure 10: Synoptique de la station 'Organica' de Savenay (Source : MAS de la station)

- ▶ 2 pompes d'extraction (1 par bassin) de 20 m<sup>3</sup>/h depuis les bassins anoxie,
- ▶ Epaisseur statique à 3 compartiments de 170 m<sup>3</sup>,
- ▶ Centrifugeuse de capacité 200 kg MS/h,
- ▶ Unité de chaulage,
- ▶ Pré-stockage dans deux cellules d'autonomie 1 semaine,
- ▶ Stockage définitif dans une aire de stockage de 625 m<sup>3</sup> (autonomie 10 mois).

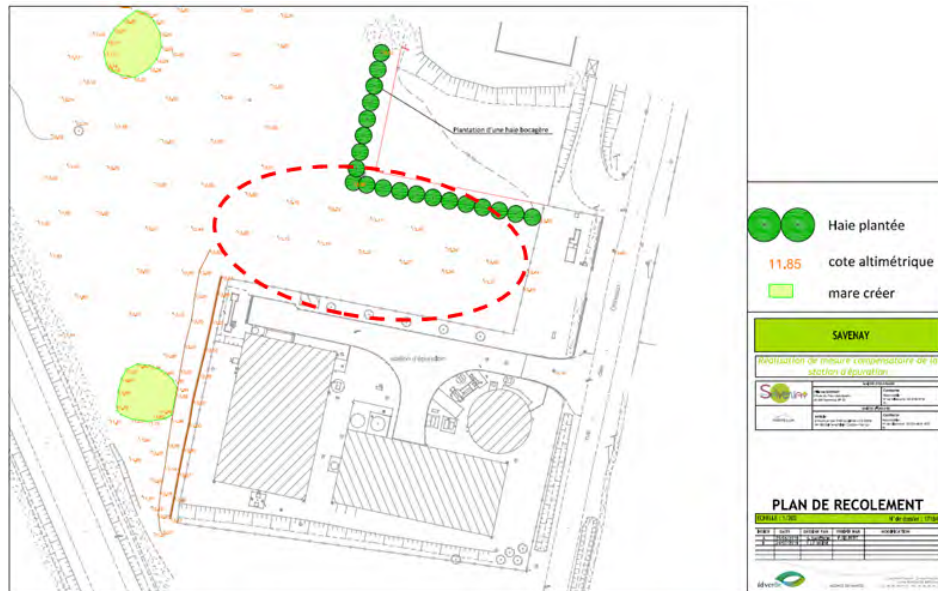
Au regard de la localisation des zones humides précisées précédemment, il est privilégié de réaliser l'implantation sur l'ancien site de la station. L'emplacement délimité de 1500 m<sup>2</sup> reste faible. De plus, il est possible de retrouver des vestiges de l'ancienne station démolie.

Figure 19 : Emprise foncière disponible

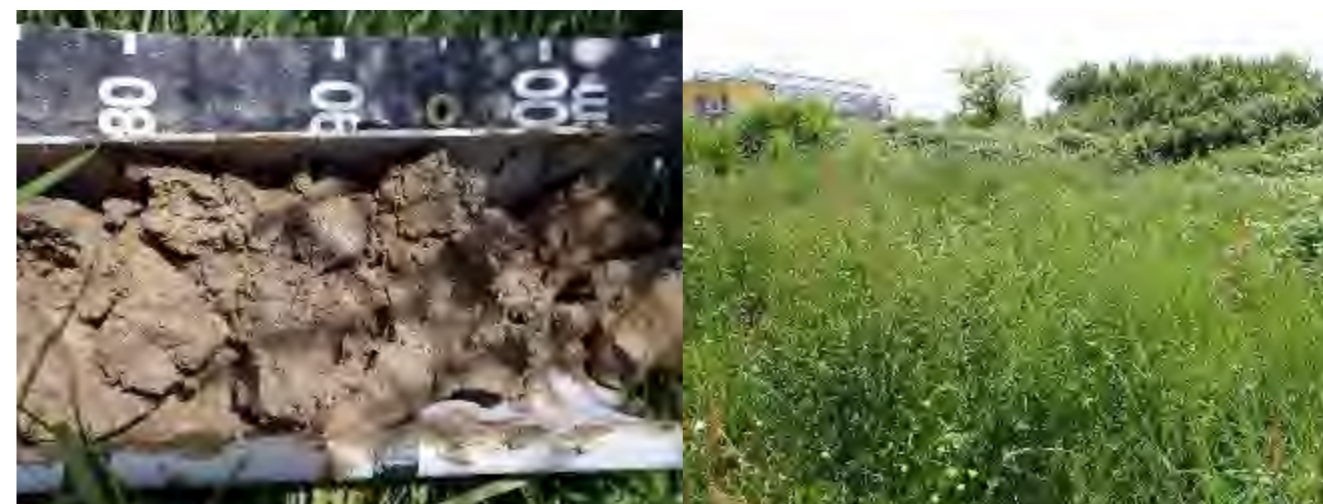
- ▶ 3 sont **caractéristiques** des sols de zones humides au regard de l'arrêté du 24 juin 2008 modifié avec notamment avec des traits rédoxiques apparaissant avant 0,25m, s'intensifiant en profondeur et des traces réductiques en profondeur à partir de 0.70m (classe IVd, Vb et d du tableau GEPPA) - **rédoxisol** ;
- ▶ 4 sondages **non caractéristiques** des sols de zones humides au regard de l'arrêté du 24 juin 2008 modifié avec notamment :
  - 2 sondages avec des traits rédoxiques apparaissant en profondeur (après 0,25m) peu intensément sans trace de réduction (classes IV a et c du tableau GEPPA)
  - 2 sondages sans traces d'hydromorphie et ou présentant des refus de sondages du fait de la présence d'un socle, de la roche mère, ou de remblais anciens.

Figure 16 : Sondage positif et habitat associé (source : ©SCE – 2023)
