B) TABLEAU DES PRISES DE VUES

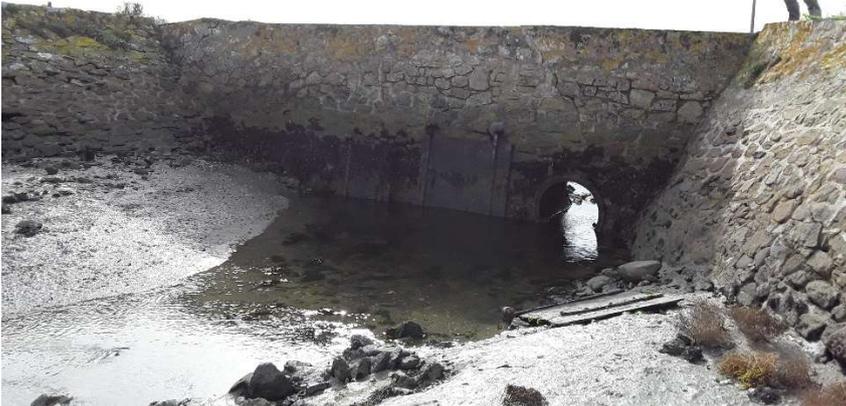
<p>27/10/2022, Cap Atlantique</p> <p>Vue de l'ouvrage hydraulique de Bérigo depuis la mer (coté traicts – face nord)</p> <p>Organes de manœuvres non fonctionnels.</p> <p>Fissurations transversales.</p>
2

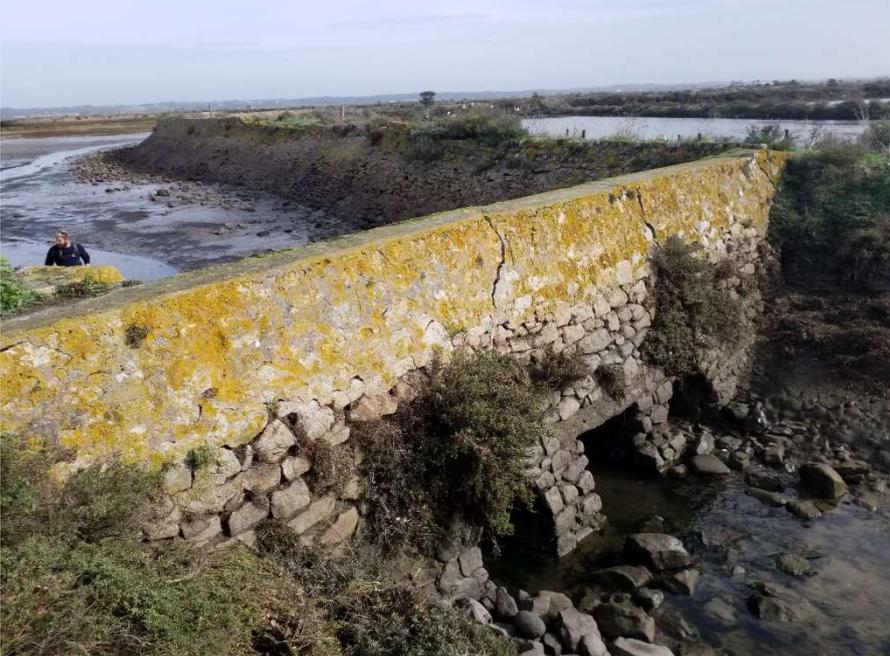
<p>27/10/2022, Cap Atlantique</p> <p>Vue de l'ouvrage hydraulique de Bérigo depuis la rive Ouest de l'étier de Bérigo (coté traicts – face sud).</p>

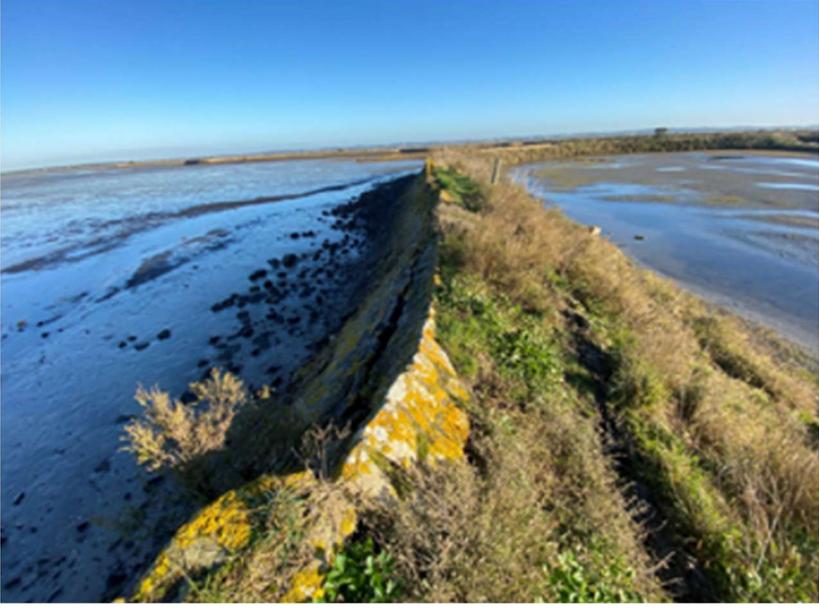
<p>27/10/2022, Cap Atlantique</p> <p>Vue vers le nord de la digue à l'est de Bérigo : dégradation très forte du profil de digue.</p> <p>Parement (mur maçonné historique) fissuré, basculé.</p>
4

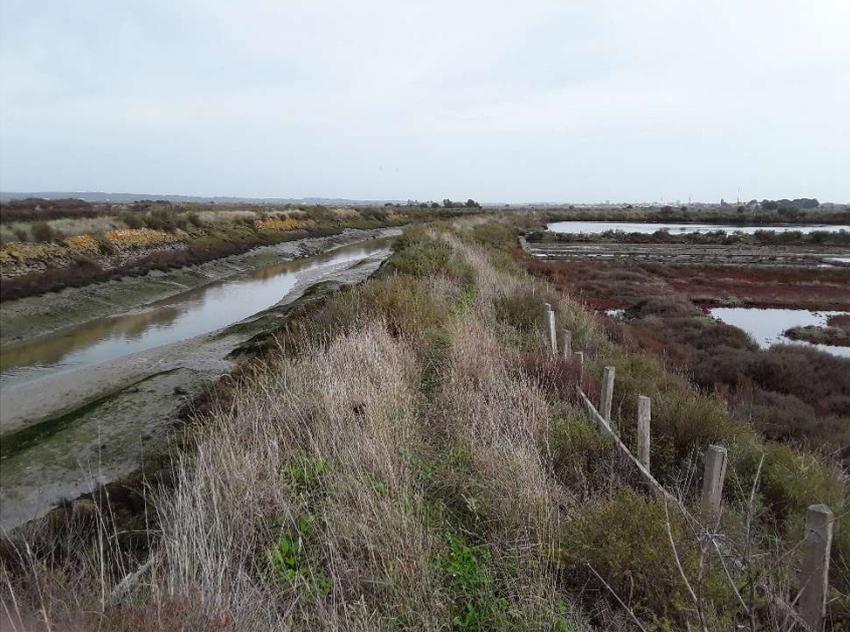
<p>27/10/2022, Cap Atlantique</p> <p>Vue vers l'Est digue dite de Lénirogon : dégradation forte du profil de digue.</p> <p>Nombreux piquets/planches signes de surverses entrainant un glissement du talus coté marais et surtout de reprises du talus à la main.</p>
5
