Diagnostic technique de l'ouvrage de Bérigo

DIAGNOSTIC

RAPPORT DE PRESENTATION

ARTELIA Ville & Transport Direction Régionale Ouest Espace bureaux Sillon de Bretagne 8 avenue des Thébaudières – CS 20232 44815 SAINT HERBLAIN CEDEX Tél. : 02 28 09 18 00 Fax : 02 40 94 80 99	N° Affaire	4-53-1947	Etabli et vérifié par				
	Date	NOVEMBRE 2017			A. LESAGE		
	Indice	A	B	C	D	E

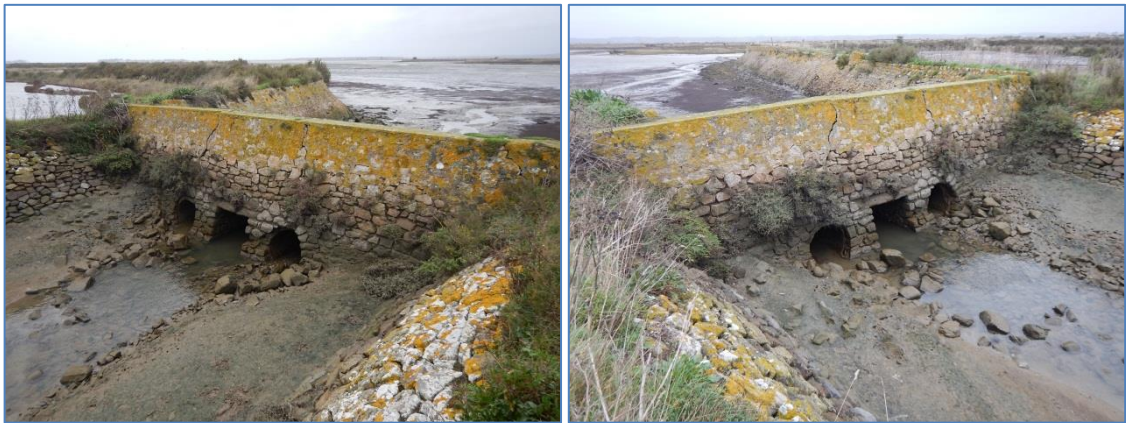
Fig. 8. Vue globale du parement amont de l'ouvrage de Bérigo (ARTELIA - 2016)

Après diagnostic visuel de l'ouvrage, les désordres suivants ont été observés sur le parement amont de l'ouvrage de Bérigo :

- La présence de deux fissures (Fissures A et B) verticales dans la maçonnerie depuis la crête de l'ouvrage sur 80 à 90cm de longueur.

La largeur de ces fissures, relativement importante, varie entre 3 à 5cm.

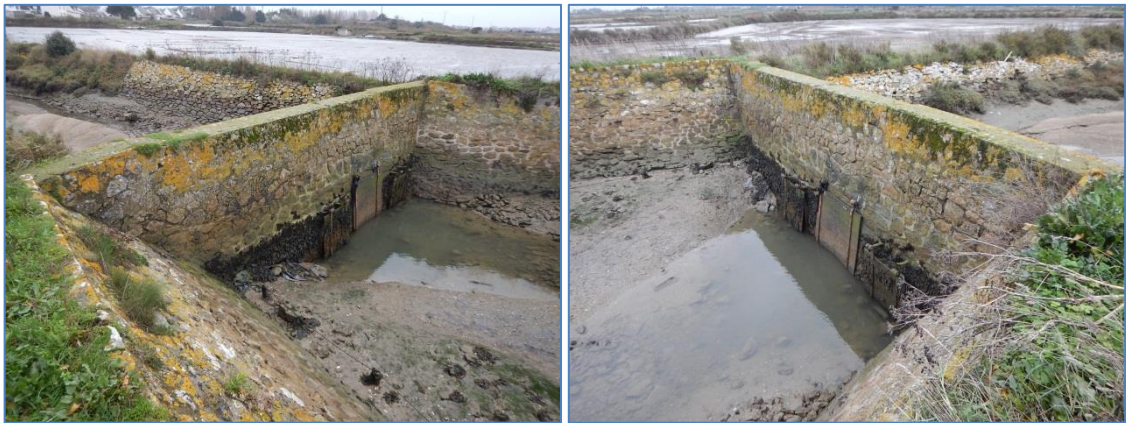
Fig. 15. *Vue globale du parement aval de l'ouvrage de Bérigo (ARTELIA - 2016)*

Le parement aval de l'ouvrage de Bérigo présente un état plus homogène. La maçonnerie est globalement dans un état correct avec la présence de joints autour des pierres de maçonnerie.

Les fissures observées (A et B) sur le parement amont sont également observables sur le parement aval mais dans des proportions moins importantes.

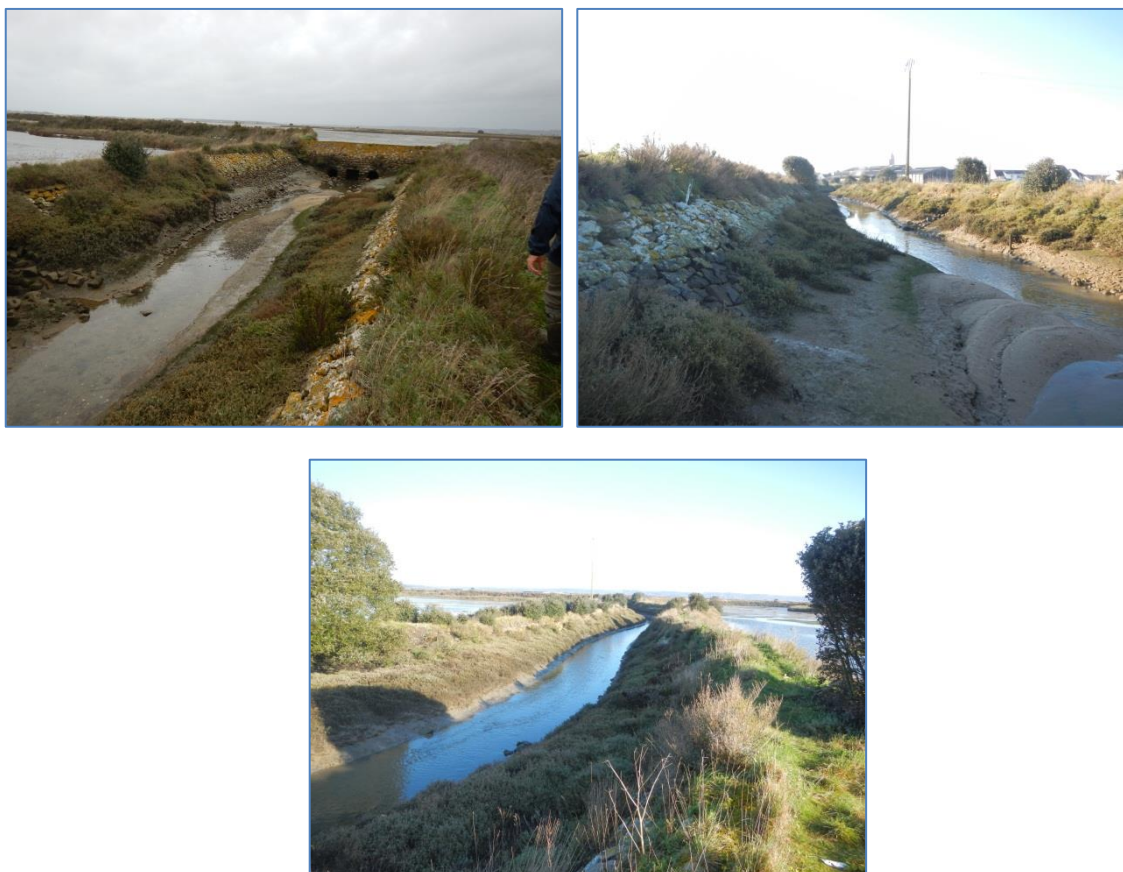
Fig. 19. *Vue globale de l'étier de Bérigo (ARTELIA – 2016)*

Les talus de part et d'autre de l'étier sont constitués d'argile avec un parement en pierres sèches et la présence d'une végétation rase.

Les talus ont une largeur en tête très étroite de l'ordre de 1m à 1.50m. Le profil en tête est également irrégulier avec la présence de végétation.

Localement le parement présente des dégradations caractérisées majoritairement par des lacunes de pierres sèches.

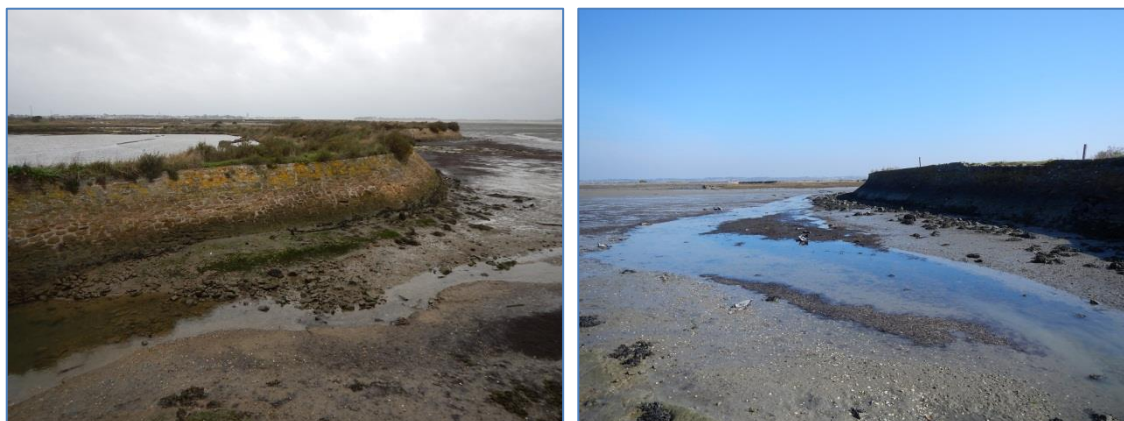
Fig. 21. *Vue globale de la digue marine au droit de l'ouvrage de Bérigo (ARTELIA – 2016)*

De part et d'autre de l'ouvrage de Bérigo (sur environ 30m de linéaire de digue), les niveaux de protection de la digue marine sont de l'ordre de **3.85 à 4.10m IGN69**. La crête de la digue marine demeure étroite avec une largeur de l'ordre de 1.5m avec la présence de végétation. De plus, un dévers est observable sur la crête en direction des marais salants notamment sur le tronçon en rive droite, s'étendant vers l'Est de l'ouvrage de Bérigo. Ce tronçon présente d'ailleurs des signes de désordres.

La digue marine est constituée d'un talus en argile protégé côté traict du Croisic par un parement maçonné. Le tronçon situé en rive droite dans le prolongement de l'étier de Bérigo présente des signes sérieux de désordres sur le parement mais également en crête.

Les désordres observés sur le parement sont liés à l'action mécanique de la houle qui engendre des contraintes importantes sur le parement. Cette érosion de l'assise du parement maçonné engendre la désolidarisation progressive des moellons.

En plus des contraintes mécaniques de la houle, les dégradations observées en haut du parement et sur la rehausse maçonnée sont également liées à la morphologie globale de la digue. En effet ces secteurs se caractérisent par une largeur en crête réduite et présentant un dévers en direction des marais. Le parement coté marais est également très raide avec des signes de glissement.

Ces désordres sont principalement observés sur le tronçon de digue, en rive droite, s'étendant vers l'Est de l'ouvrage de Bérigo.

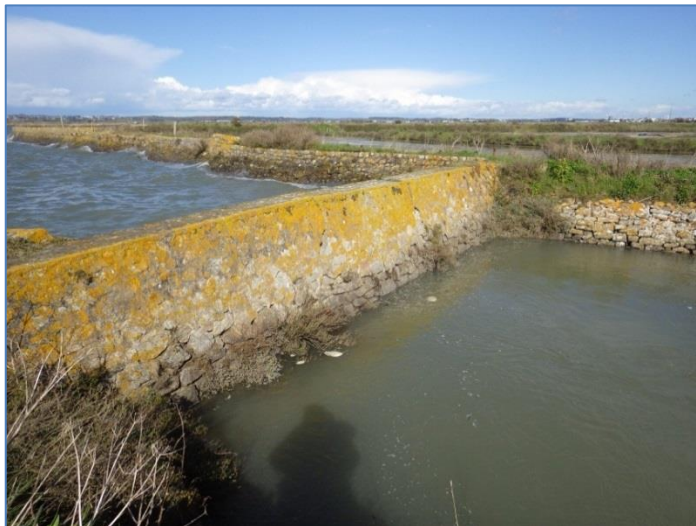
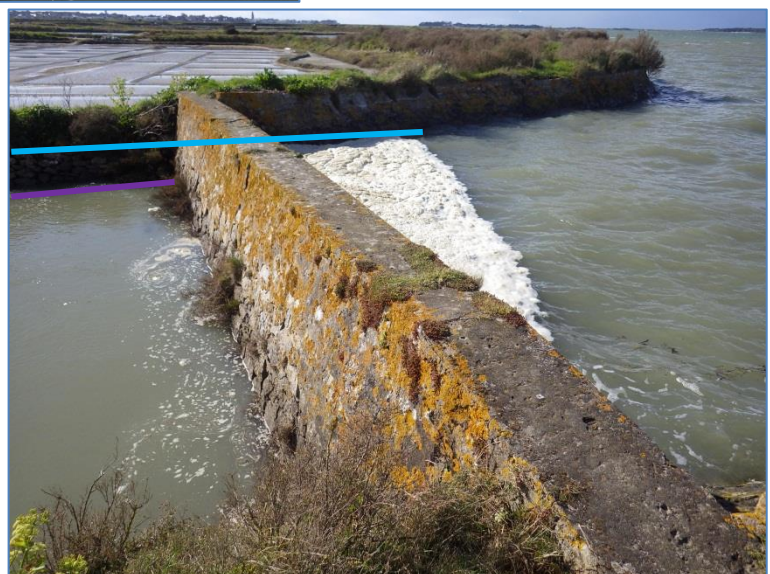
Fig. 24. Ouvrage de Bérigo lors d'une pleine mer (coefficient 115)

Actuellement l'ouvrage de Bérigo n'est plus fonctionnel. En effet, les clapets présents en sortie des organes hydrauliques (deux buses DN800 et un dalot) sont dans un état de dégradation avancé. Ces derniers sont maintenus en position fermée.

Aucun dispositif de manœuvre des clapets n'est présent nécessitant une intervention depuis le lit de l'étier pour relever ces derniers.

Les clapets sont toutefois perméables (découpe d'un des clapets). En effet, lors des pleines mers, le niveau dans l'étier de Bérigo augmente avec la marée avec toutefois un différentiel de charge de l'ordre de 50cm. Cela permet ainsi d'équilibrer les charges hydrauliques amont et aval de l'ouvrage et limite ainsi la poussée hydrostatique sur l'ouvrage. **Cette perméabilité sauvegarde notamment l'ouvrage car le différentiel de charge amont/aval est limité.**

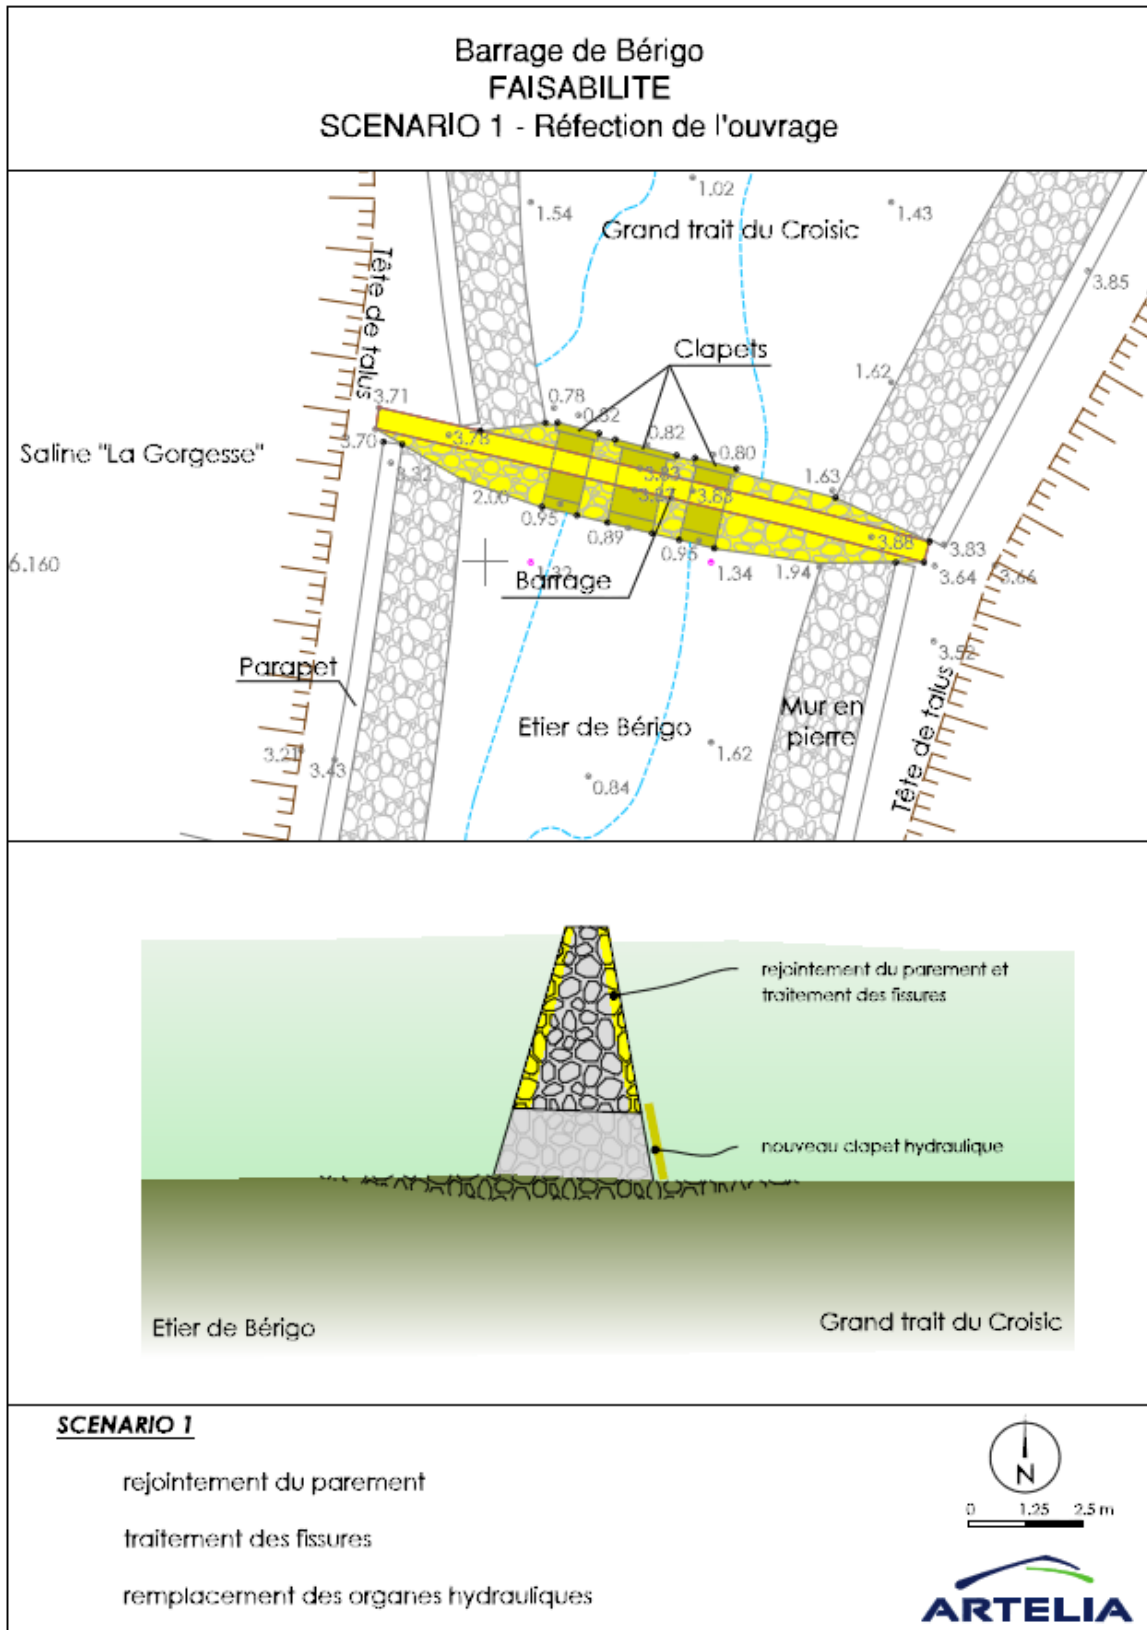
Fig. 26. *Scénario 1 : réfection superficielle de l'ouvrage*

Concernant la pérennité de l'ouvrage, seuls les désordres superficiels seront repris. Aucune action n'est prévue sur les digues en appui de l'ouvrage ce qui pourrait conduire à terme à de nouvelles fissurations de l'ouvrage.

De plus, le fait de remplacer les organes hydrauliques et de reprendre les fissures et déjoints réduirait les passages d'eau au droit de l'ouvrage et augmenterait le gradient hydraulique amont/aval lors d'événements tempétueux (clapets fermés).

Les contraintes hydrauliques seraient ainsi plus importantes pouvant remettre en cause la stabilité de l'ouvrage.

- La reprise de la maçonnerie des parements amont et aval de l'ouvrage, à savoir du rejointoiement des parements et le traitement des fissures observées ;
- Le remplacement des clapets existants par des clapets fonctionnels et munis d'organes de manœuvre.

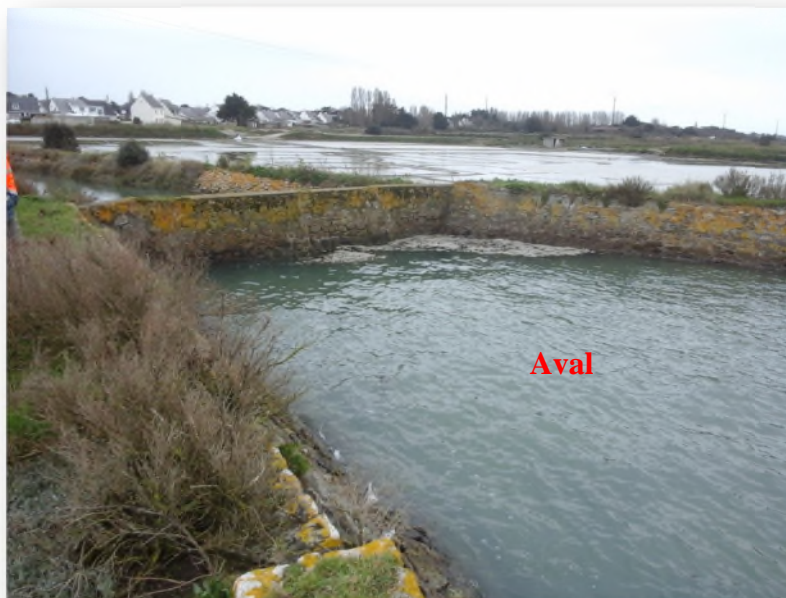
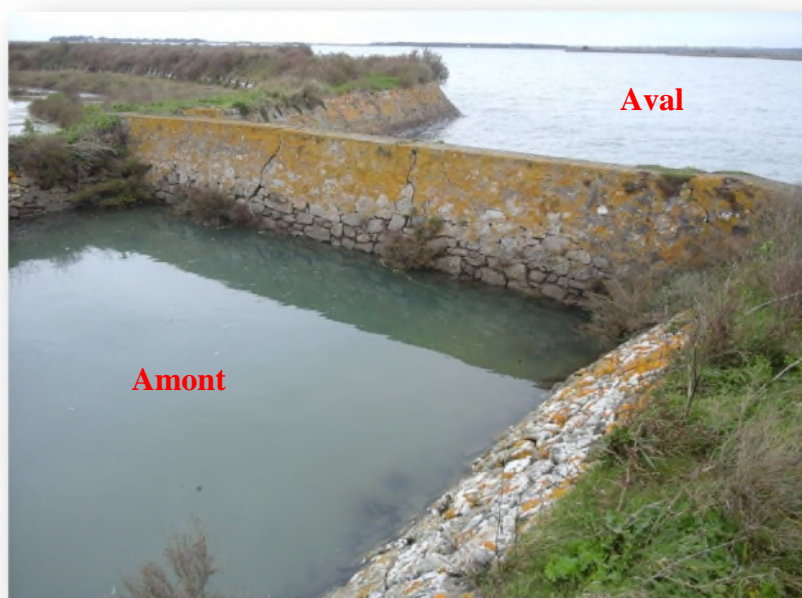
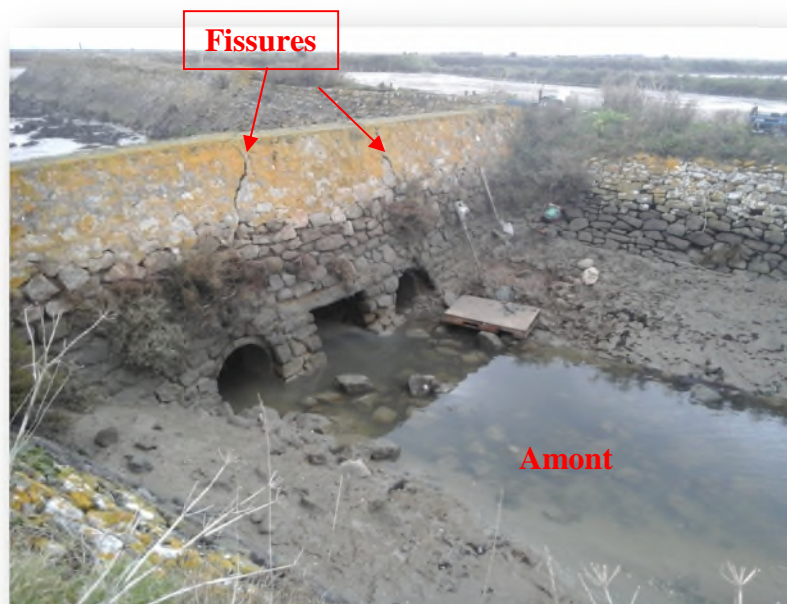
L'ouvrage, d'environ 12 mètres de long sur 2,00 mètres de large à sa base visible et 0,40 m en crête, est constitué de moellons en pierres de taille. Il barre l'entrée de l'étier de Bérigo en s'appuyant de part et d'autre sur deux digues d'environ 3,00 mètres de haut.

3 buses (2 circulaires et 1 rectangulaire) le traversent. Elles sont fermées côté aval (Grand Traict du Croisic) par des clapets bois qui restent fermés en permanence.

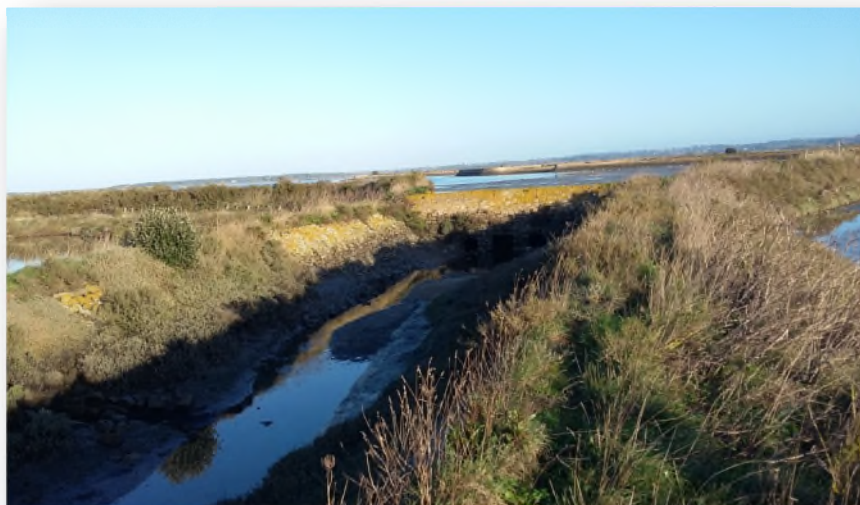
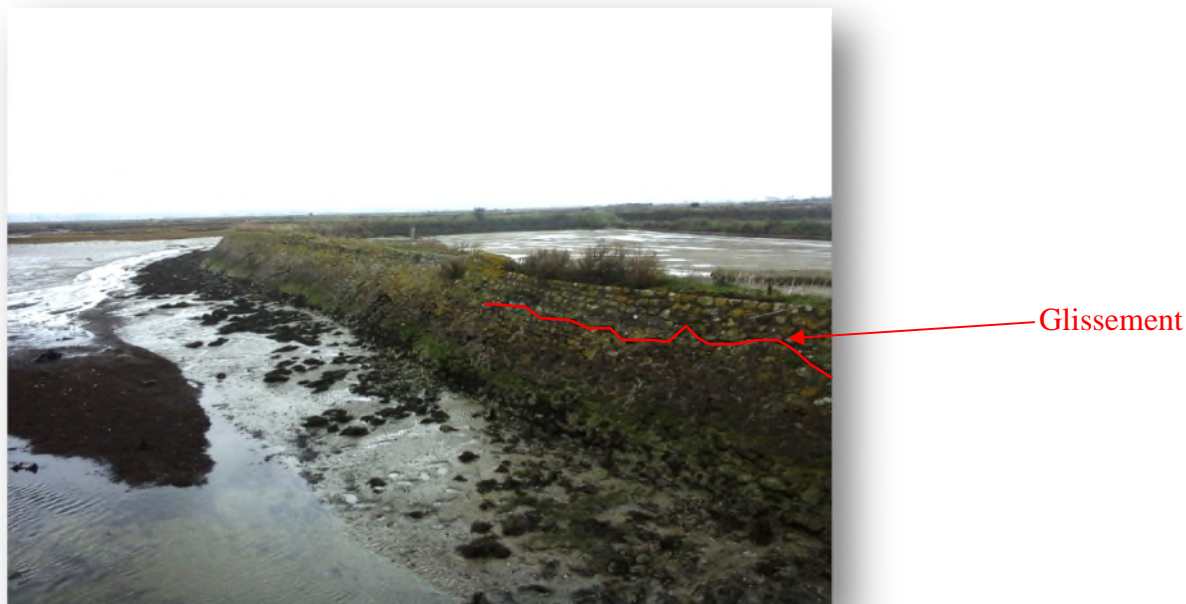
Deux fissures subverticales affectent l'ouvrage en tête au-dessus des buses circulaires. Par ailleurs, quelques pierres de l'ouvrage sont destructurées. Les parements de la digue de part et d'autre de l'ouvrage sont endommagés avec quelques pierres éboulées en pied de talus.

- D'une part, il paraît indispensable de redonner de la cohésion à l'ouvrage hydraulique par injection dans le corps de l'ouvrage et en rejointant le nu extérieur de celui-ci. La réalisation d'un cloutage bois de part et d'autre de l'ouvrage sur lesquels reposeraient des gabions permettraient de redonner de la butée à l'ouvrage

- D'autre part à conforter les digues encadrant l'ouvrage hydraulique, en rejointant le parement et en injectant les vides résiduels ou francs à l'arrière du parement, et en rehaussant et élargissant les digues actuelles par apport de matériaux argileux relativement imperméables et la mise en oeuvre d'un tunage bois en pied. Ceci permettrait de redonner de la butée à l'ouvrage hydraulique. Une étude spécifique de la stabilité des digues devra être réalisée au préalable

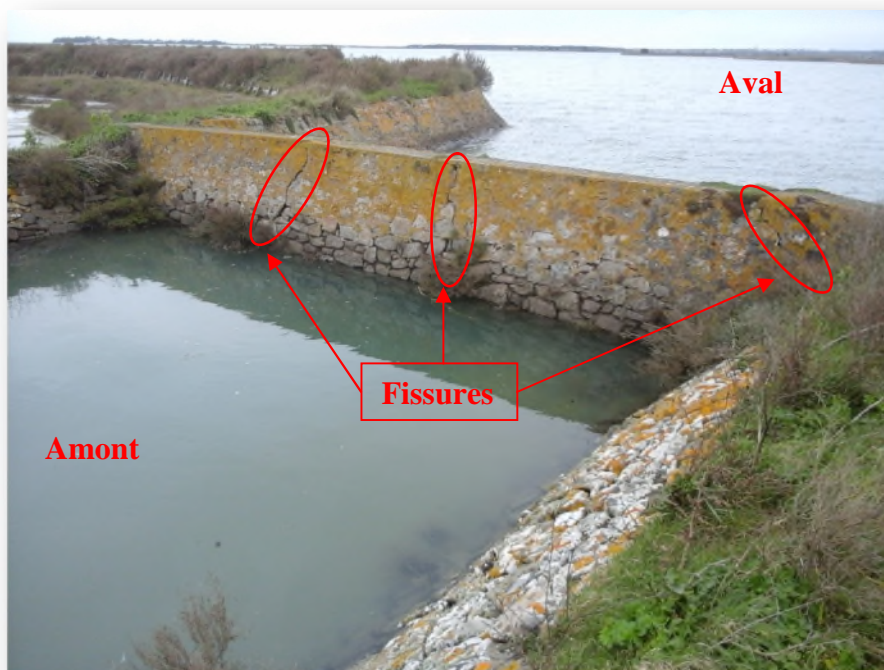
**Fissures**

En amont (côté étier), deux fissures subverticales d'ouverture centimétrique affectent l'ouvrage en tête au-dessus des buses circulaires. Elles ne sont apparemment pas totalement traversantes à priori puisque l'on ne les retrouve pas sur la face Nord (côté aval – Grand Traict) :

Une fissuration centimétrique, en diagonale et visiblement traversante affecte l'ouvrage en tête sur son côté Est.

L'orientation des fissures de l'ouvrage et l'estimation d'un ancrage de l'ouvrage maçonné au sein des sables ou au toit du faciès compact, semble indiquer que le tassement des digues entraîne un tassement différentiel entre le centre de l'ouvrage (qui aurait moins tassé) et les bords de l'ouvrage (qui ont suivis le tassement des digues)

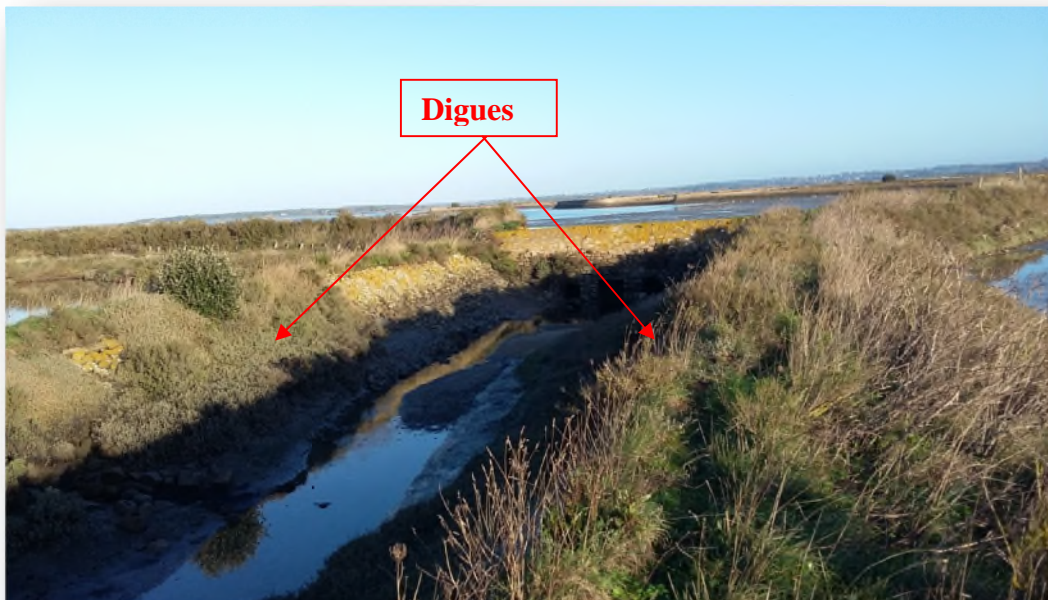
**Digues**

Elles sont constituées de matériaux argileux parfois sableux (en T4) sur 2,00 mètres de hauteur environ. Les pentes de talus sont d'environ 50 à 60 ° et sont couvertes par un parement superficiel constitué de pierres maçonnées sur des éléments non jointoyés.

Par ailleurs, la digue aval côté Est est affectée de départ de glissements sur ses deux côtés (Grand Traict et salants), ou de zone fortement dégradée (effondrement) côté Ouest :

D'autre part, les renseignements recueillis auprès d'un paludier font état de circulations d'eau (fuites) au travers de la digue à marée basse.

Le rapport de Géolithe indique que la digue Est à l'aval de l'ouvrage est sujette à une exposition importante (largeur de la digue métrique, hauteur de digue inférieure aux hauteurs d'eau prises en compte avec possibilité de surverse et de brèche importante) et avec un aléa de rupture fort.

L'un des risques principaux réside dans le retrait de butée par glissement des digues sur lesquelles s'appuie l'ouvrage hydraulique, glissements provoqués par les différents épisodes tempétueux et par la houle qui ont, en outre, dégradés les parements des digues (simple protection anti-érosion) et également déjointés les pierres constitutives de l'ouvrage.
